Gestion durable de l'eau

Spa

Rapport 2023

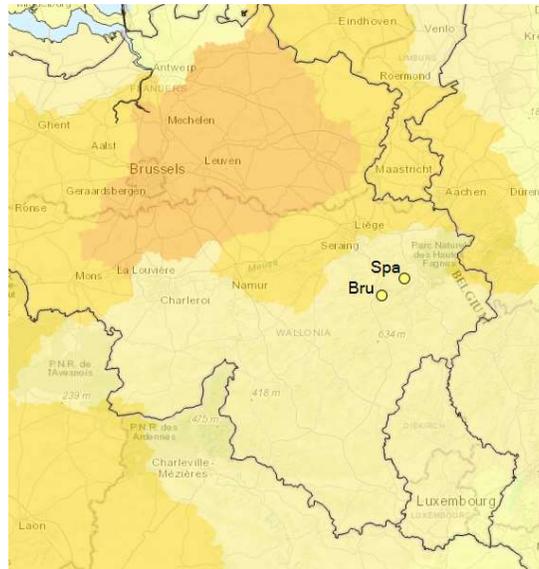
La région de Spa en Belgique est considérée comme à faible risque de pénurie d'eau (Score 4/10).

Source : WWF (<https://riskfilter.org>)

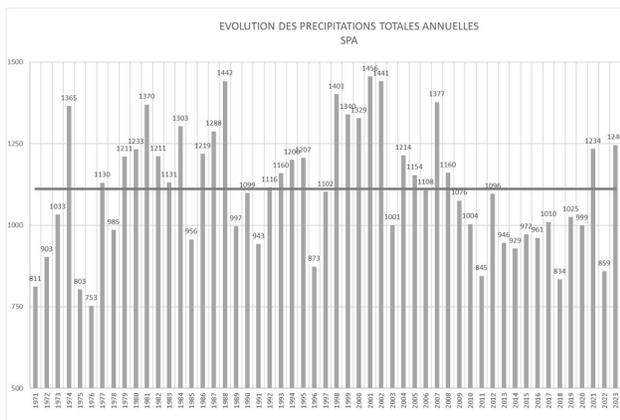
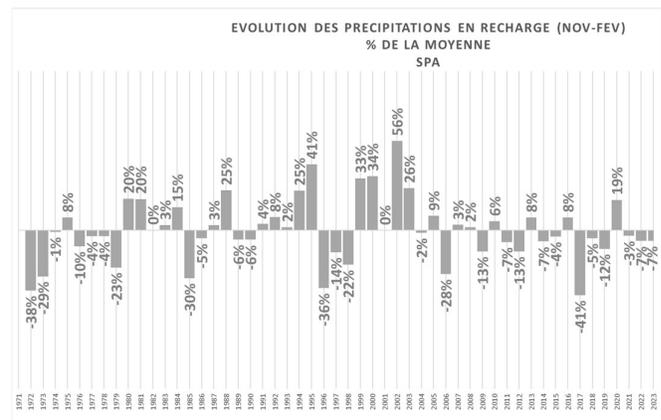
Pour 2023, les précipitations totales annuelles sont plus hautes que les autres années avec un total de 1246 mm contre une moyenne 1971-2023 de 1111 mm.

L'analyse de la recharge (précipitations des mois de novembre à février) montre une année normale avec une légère baisse de 7 % des précipitations durant ces mois utiles.

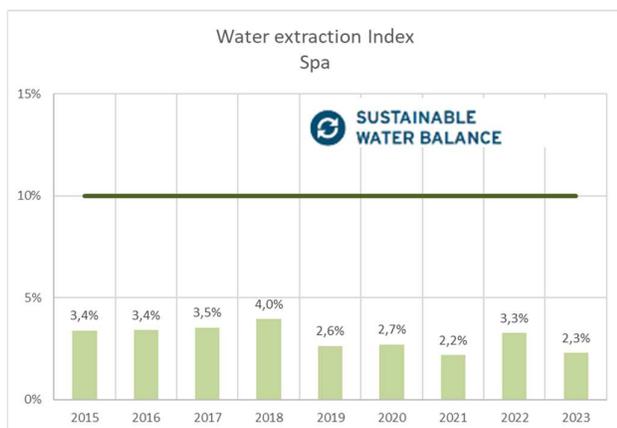
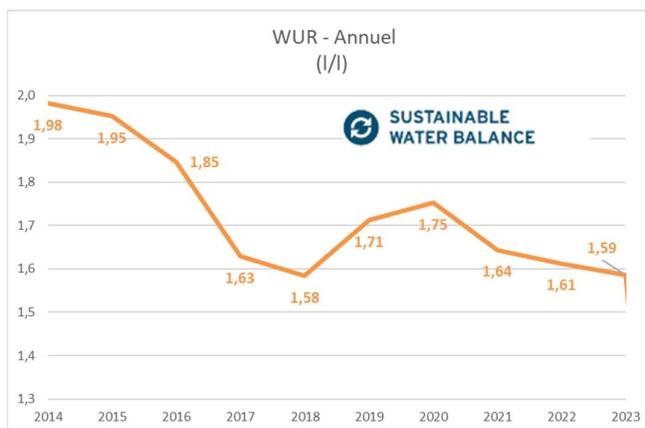
Le Water Extraction index (WEI) de Spa en 2023 est de 2,3 % et est très inférieur à la limite de 10% fixée pour garantir une exploitation durable de la ressource en eau.

Le Water Use Ratio (WUR) de Spa en 2023 est de 1.59 l/l. Ce résultat est très bon au regard des bonnes pratiques du secteur (moyenne de 1.6 l/l) et au regard de la complexité de l'usine et des productions particulières qui nécessitent une plus grande quantité d'eau indirecte pour le nettoyage des bouteilles ou des réseaux d'eau (limonades, eau en bouteilles verre retournables).

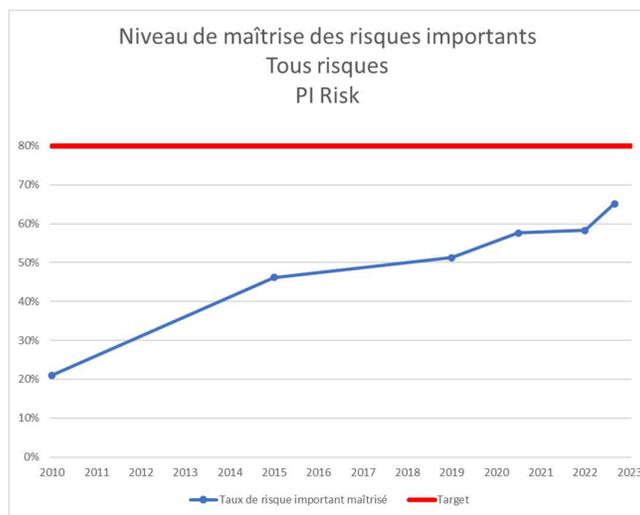
Ces collaborations ont permis d'améliorer le niveau de maîtrise des risques importants depuis 2010 (baseline). L'indicateur risque de Spa Monopole (Taux de risque important considérés comme maîtrisés) est en constante augmentation depuis 2010. L'objectif est fixé à 80% de risques importants maîtrisés.
